Thema	Gebouwschil: opbouw en isolatie /algemeen
Nummer	6.01.01

VOORAFGAANDELIJKE ANALYSE EN MAATREGELEN

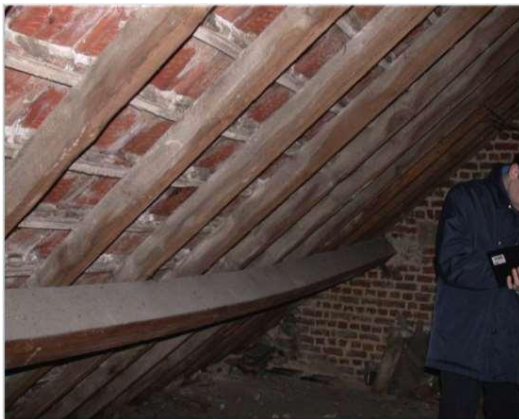
*Doorbuigende gording van een hellend dak
(Foto: Buildwise)*

Zodra je twijfels hebt bij de stabiliteit van een gebouw, bijvoorbeeld bij de aanwezigheid van barsten, doorhangende balken, verzakkingen... doe je best beroep op een architect of (stabiliteits)ingenieur om de ernst van de situatie in te schatten en mogelijke remediëringen voor te stellen. De oorzaken van de schade kunnen heel divers zijn: onstabiele ondergrond, ondergedimensioneerde opbouwen, overbelasting, gebruik van minderwaardige materialen, aanwezigheid van vocht... Op een geschikte organische voedingsbodem (hout, papier, bepleistering...) en bij een voldoende hoog vochtgehalte kunnen zwammen, schimmels en insecten zich ontwikkelen en de materialen aantasten.

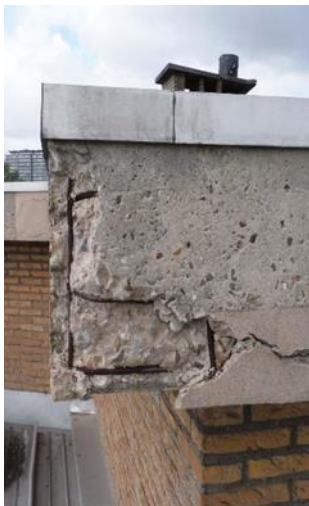
Schade aan betonnen dakrand
foto: Monumentenwacht Vlaanderen vzw

Teveel vocht kan dus zorgen voor een aantasting van de draagstructuur en vervolgens stabiliteitsproblemen veroorzaken, omgekeerd kan bijvoorbeeld een barst in een muur voor vochtproblemen zorgen. Beide kunnen dus zelden los van elkaar gezien en aangepakt worden. Ook bij betonnen draagstructuren waarbij de wapening onvoldoende dekking heeft, zal het ijzer onder invloed van vocht beginnen corroderen. In eerste instantie zal het beton mogelijk plaatselijk afschilferen of komen er stukken los, op termijn kan dit een veiligheids- en/of stabiliteitsprobleem veroorzaken.

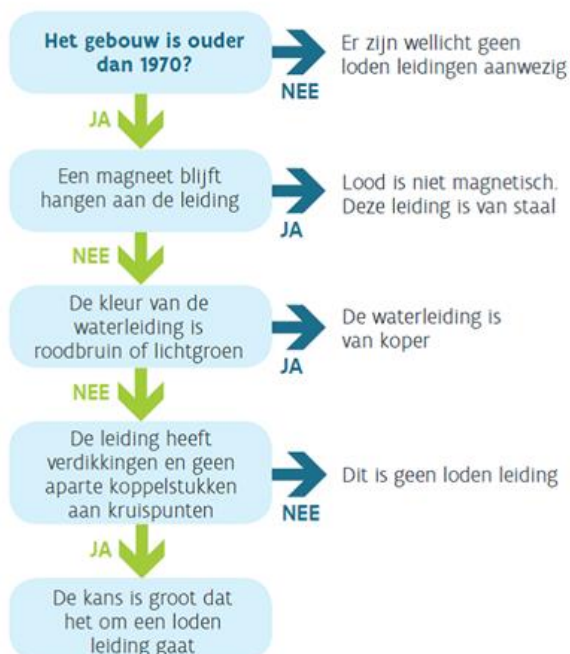
Beslissingsboom loden leidingen (illustratie: Vlaams Instituut Gezond Leven),

In woningen ouder dan 1970 kunnen nog **loden drinkwaterleidingen** aanwezig zijn. Je vervangt ze best zo snel mogelijk. Bij een loden aansluiting voor de watermeter staat het waterbedrijf hiervoor in. De vervanging van loden leidingen in de binneninstallatie (na de watermeter) is de verantwoordelijkheid van de eigenaar. Bij verhuur van een woning zijn loden waterleidingen niet toegestaan, ze moeten verplicht vervangen worden. Meer informatie vind je www.vmm.be/waterloket/loden-leidingen
