Thema	Gebouwschil: opbouw en isolatie - muren
Nummer	6.04.03

# BESTAANDE MASSIEVE BUITENMUREN: OPBOUW EN ISOLATIEMOGELIJKHEDEN

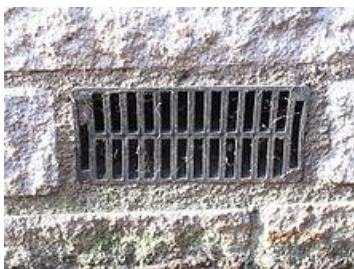
*Verluchtingsrooster in spouwmuur, foto Wikipedia*

- de dikte van de muur;
- de aanwezigheid van **verluchtingsroosters** (vooral woningen gebouwd voor 1960);
- **open stootvoegen** (niet-opgevoegde verticale voegen in het gevelmetselwerk, op een regelmatige afstand van elkaar);
- de **leeftijd** van de woning.

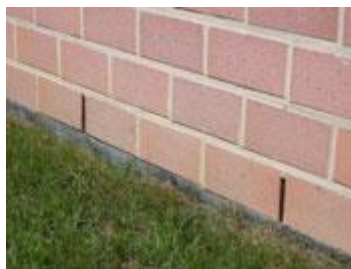
*Halfsteens metselwerk met open stootvoegen en waterkering onderaan de spouwmuur, foto Buildwise*

Bij spouwmuren functioneert het **gevelmetselwerk als regenscherm**: overtollig regenwater loopt langs de achterzijde van de gevelstenen naar beneden tot op de **waterkering** en wordt vervolgens via **open stootvoegen** naar buiten afgevoerd.

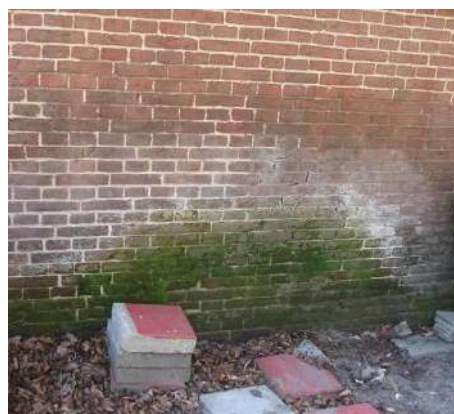
*Gevel met mosgroei en zoutuitbloeiingen door spatwater, illustratie Monumentenwacht Gelderland*

- Lekken in ingewerkte leidingen, afvoerbuizen...
- Spatwater onderaan gevels (verharding, voorbijrijdend verkeer...)
- Optrekkend poetswater in de binnenbepleistering (ontbrekende kit ter hoogte van de plint)
- ...

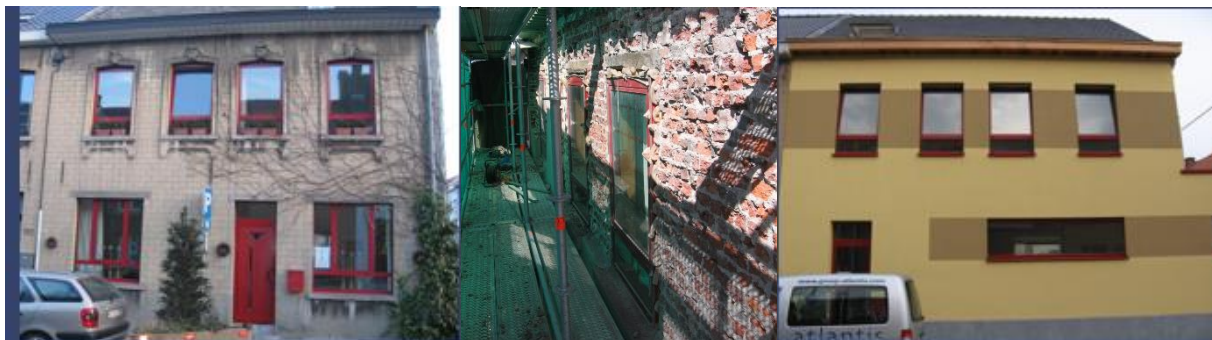
*Woning in Halle. Links: oorspronkelijke voorgevel – midden: afbraak van het gevelmetselwerk – rechts: buitenisolatie met gevelpleister, foto's Christel Geeraerts en Marc Tanghe*

- afbraak van het gevelmetselwerk
- plaatsing van isolatieplaten tegen het dragend metselwerk (zoals bij een nieuwe spouwmuur of buitenisolatie)
- afgewerkt met een nieuwe gevelsteen of met een andere buitenafwerking.
